## VOLUME 6

### Análise Qualitativa

#### 5.4 SUB-BACIA DA ESTIVA DOS PREGOS

## 5.5 RIO TUBARÃO

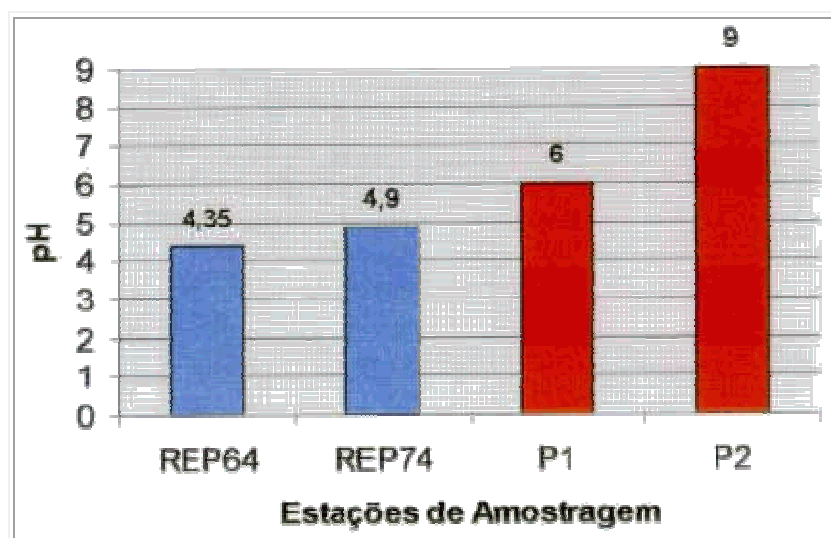
FIGURA 22 - VARIAÇÃO DE PH NA SUB-BACIA DA ESTIVA DOS PREGOS

A figura 22 apresenta a variação de pH nas estações REP64 e REP74, cujos valores estão situados fora dos limites estabelecidos pela Resolução CONAMA 20/86.

P1 e P2 - padrões (Resolução CONAMA 20/86)

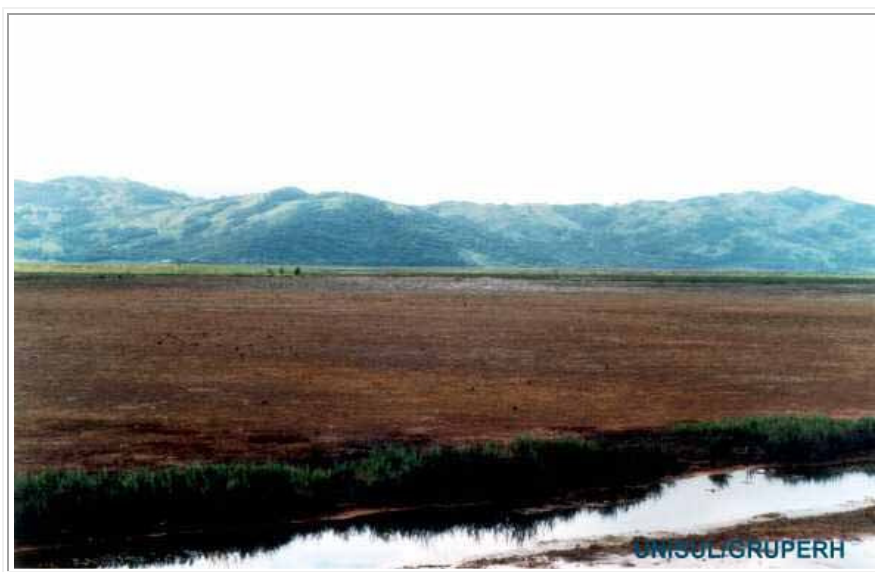
Os problemas de poluição hídrica decorrentes da mineração/ beneficiamento do carvão e/ou rejeitos são qualitativamente similares em todos os locais e não serão detalhados neste item, uma vez que foram exaustivamente comentados no item 5.2. Entretanto, cabe mostrar a gravidade do problema nesta área, o que se evidencia na foto 12.

FOTO 12 EFEITO SOBRE A VEGETAÇÃO DA CONTAMINAÇÃO QUE VAZA DA BACIA DE CONTENÇÃO DO BANHADO DA ESTIVA DOS PREGOS. FOTO DE 1996 (cedida por I. P. Bortoluzzi).

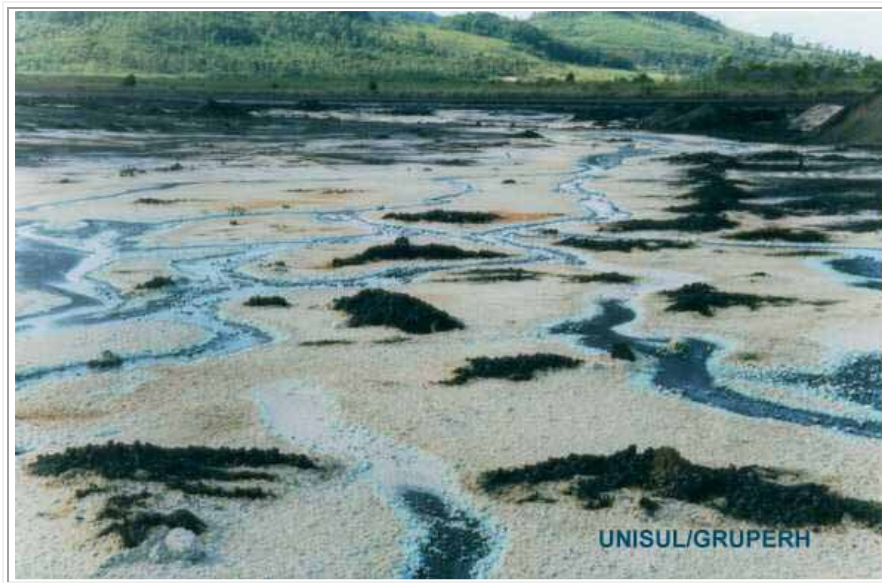
FOTO 13 ÁREA COM CRISTAIS DE SULFATO FERROSO, NO BANHADO DA ESTIVA DOS PREGOS: O VOLUME DE CONTAMINANTE FICA BEM EVIDENCIADO. NOVEMBRO DE 1998

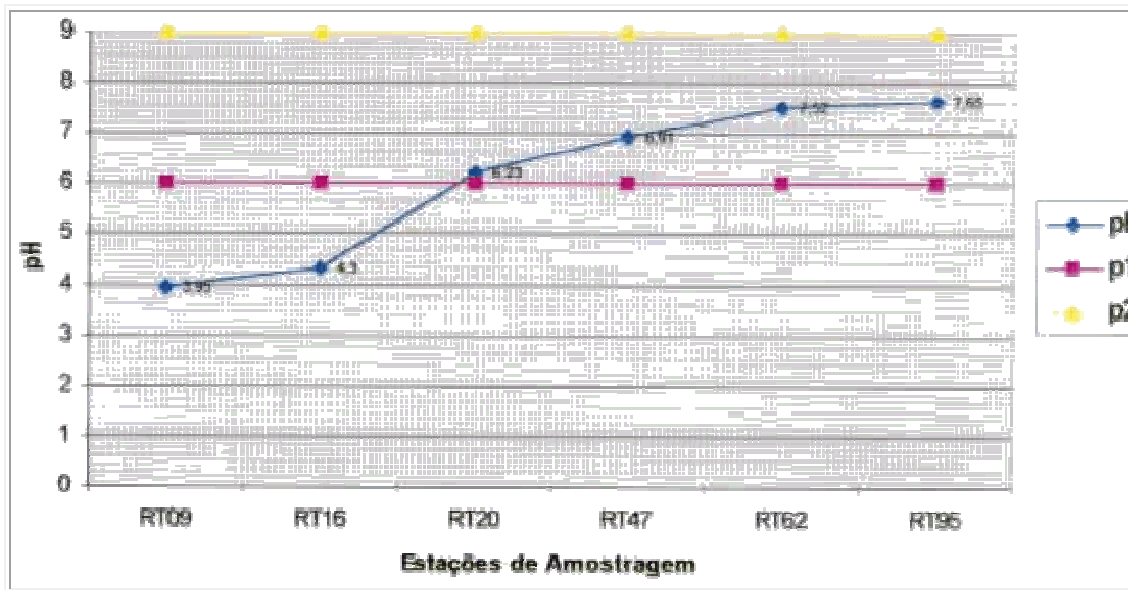
FIGURA 24 - VARIAÇÃO DE PH AO LONGO DO RIO TUBARÃO

Analisando a figura 24 constata-se que na estação RT09, localizada à jusante da confluência dos rios Rocinha e Bonito, seus formadores, o Rio Tubarão apresenta baixo pH, em função da mineração e dos depósitos de rejeitos do beneficiamento do carvão, solubilizando alguns metais como, ferro, manganês, chumbo, cobre, cromo e zinco que, conforme as análises agora realizadas, têm suas concentrações diminuídas somente nas proximidades da foz do Rio Tubarão, nas imediações do sistema lagunar. O valor de pH permanece abaixo do fixado pela legislação na estação RT16, devido ao aporte de águas da sub-bacia do Rio Laranjeiras, onde se localizam minas de encosta abandonadas e, neste sentido é oportuno comentar que o processo poluidor permanece, enquanto as áreas degradadas não forem devidamente recuperadas. Na estação RT20 o valor de pH sofre um acréscimo, devido as características alcalinas das águas da sub-bacia do Rio Braço do Norte, onde existe mineração de fluorita.

A partir desta estação, o Rio Tubarão recebe o aporte de águas de melhor qualidade, devido às características levemente alcalinas das sub-bacias do Rio Capivari e do Rio Braço do Norte, as maiores em volume d água da bacia hidrográfica, que se reflete nos índices de pH observados nas estações RT47, RT60 e RT95, que estão de acordo com os limites fixados em lei.

P1 e P2 - limites mínimo e máximo (Resolução CONAMA 20/86)

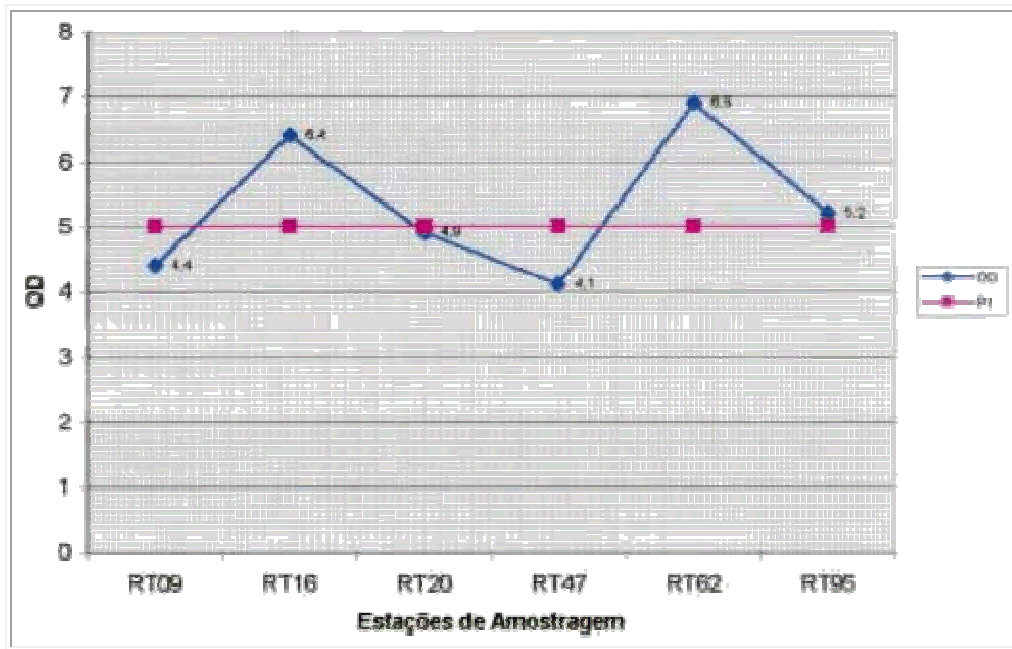
FIGURA 25 - VARIAÇÃO NA CONCENTRAÇÃO DE OXIGÊNIO DISSOLVIDO AO LONGO DO RIO TUBARÃO

No que concerne a oxigênio dissolvido, as variações na concentração ao longo do Rio Tubarão (fig.25) são decorrentes dos processos produtivos desenvolvidos nas principais sub-bacias. Os índices são baixos quando o oxigênio é consumido para a oxidação da pirita e também quando é consumido para oxidação da matéria orgânica.

Assim, nas estações onde predomina a poluição proveniente da mineração/beneficiamento do carvão e/ou rejeitos, e também aquela proveniente da suinocultura e dos esgotos domésticos, os valores detectados são baixos e algumas vezes em desacordo com o enquadramento estabelecido em lei.

P1 - limite (Resolução CONAMA 20/86)

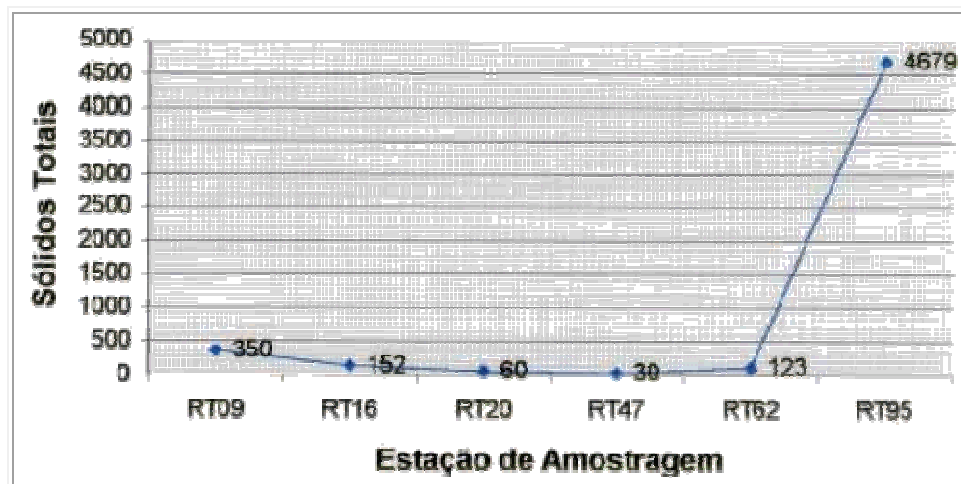
FIGURA 26- VARIAÇÃO DA CONCENTRAÇÃO DE SÓLIDOS TOTAIS AO LONGO DO RIO TUBARÃO

Com relação aos sólidos totais ao longo do rio, vale a pena comentar a variação abrupta na estação RT95 (fig. 26), que pode ser explicada pela localização da estação, à jusante da sub-bacia da Estiva dos Pregos, que recebe toda a poluição proveniente dos rejeitos piritosos depositados no Banhado da Estiva dos Pregos, além da contribuição das demais fontes de poluição localizadas na bacia.
