Volume 5

Análise Quantitativa

2.9 AQUÍFEROS FRATURADOS RELACIONADOS ÀS ROCHAS GRANITÓIDES FOLIADAS

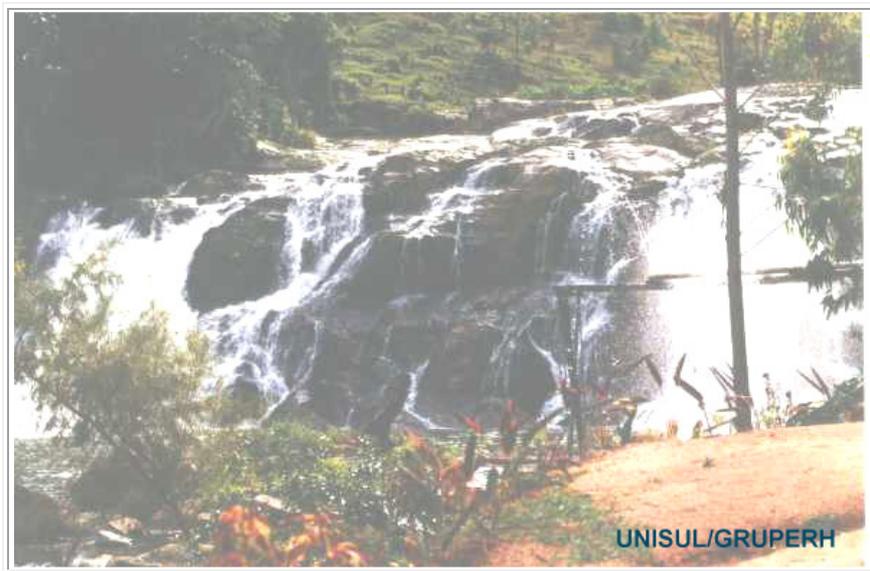
FIGURA 4: Queda d'água correspondente a zona de falha em domínio das rochas graníticas. Nesse caso, o rio contribui para a recarga desse sistema aquífero. Localidade: Alto curso do Rio Capivari. Fonte: UNISUL/Projeto

A análise fotogeológica e cheques de campo permitiram verificar que a principal área de recarga destes aquíferos fraturados relaciona-se à infiltração que ocorre a partir dos cursos d'água que estão encaixados em sistemas de fraturas. Este fato evidencia, ainda, o caráter afluyente dos cursos d'água no domínio das rochas graníticas (Figura 4). O reabastecimento é realizado, também, a partir da infiltração direta das águas das chuvas, através dos solos residuais.

O risco de contaminação também é muito alto porque os rios geralmente estão encaixados ao longo de falhas e possuem caráter afluyente, isto é, contribuem para a alimentação deste sistema aquífero.
