PRIMEIRO RELATÓRIO DO GRUPO TÉCNICO DE APOIAMENTO
AÇÃO CIVIL PÚBLICA Nº 2000.72.04.002543-9/SC

MAPA DE MONITORAMENTO DA COBERTURA DO SOLO DAS ÁREAS
DEGRADADAS PELA MINERAÇÃO DE CARVÃO COM INDICAÇÃO
DO pH DOS PONTOS DE MONITORAMENTO - ESTIVA DOS PREGOS
1ª CAMPANHA : ANO 2005
ANEXO G

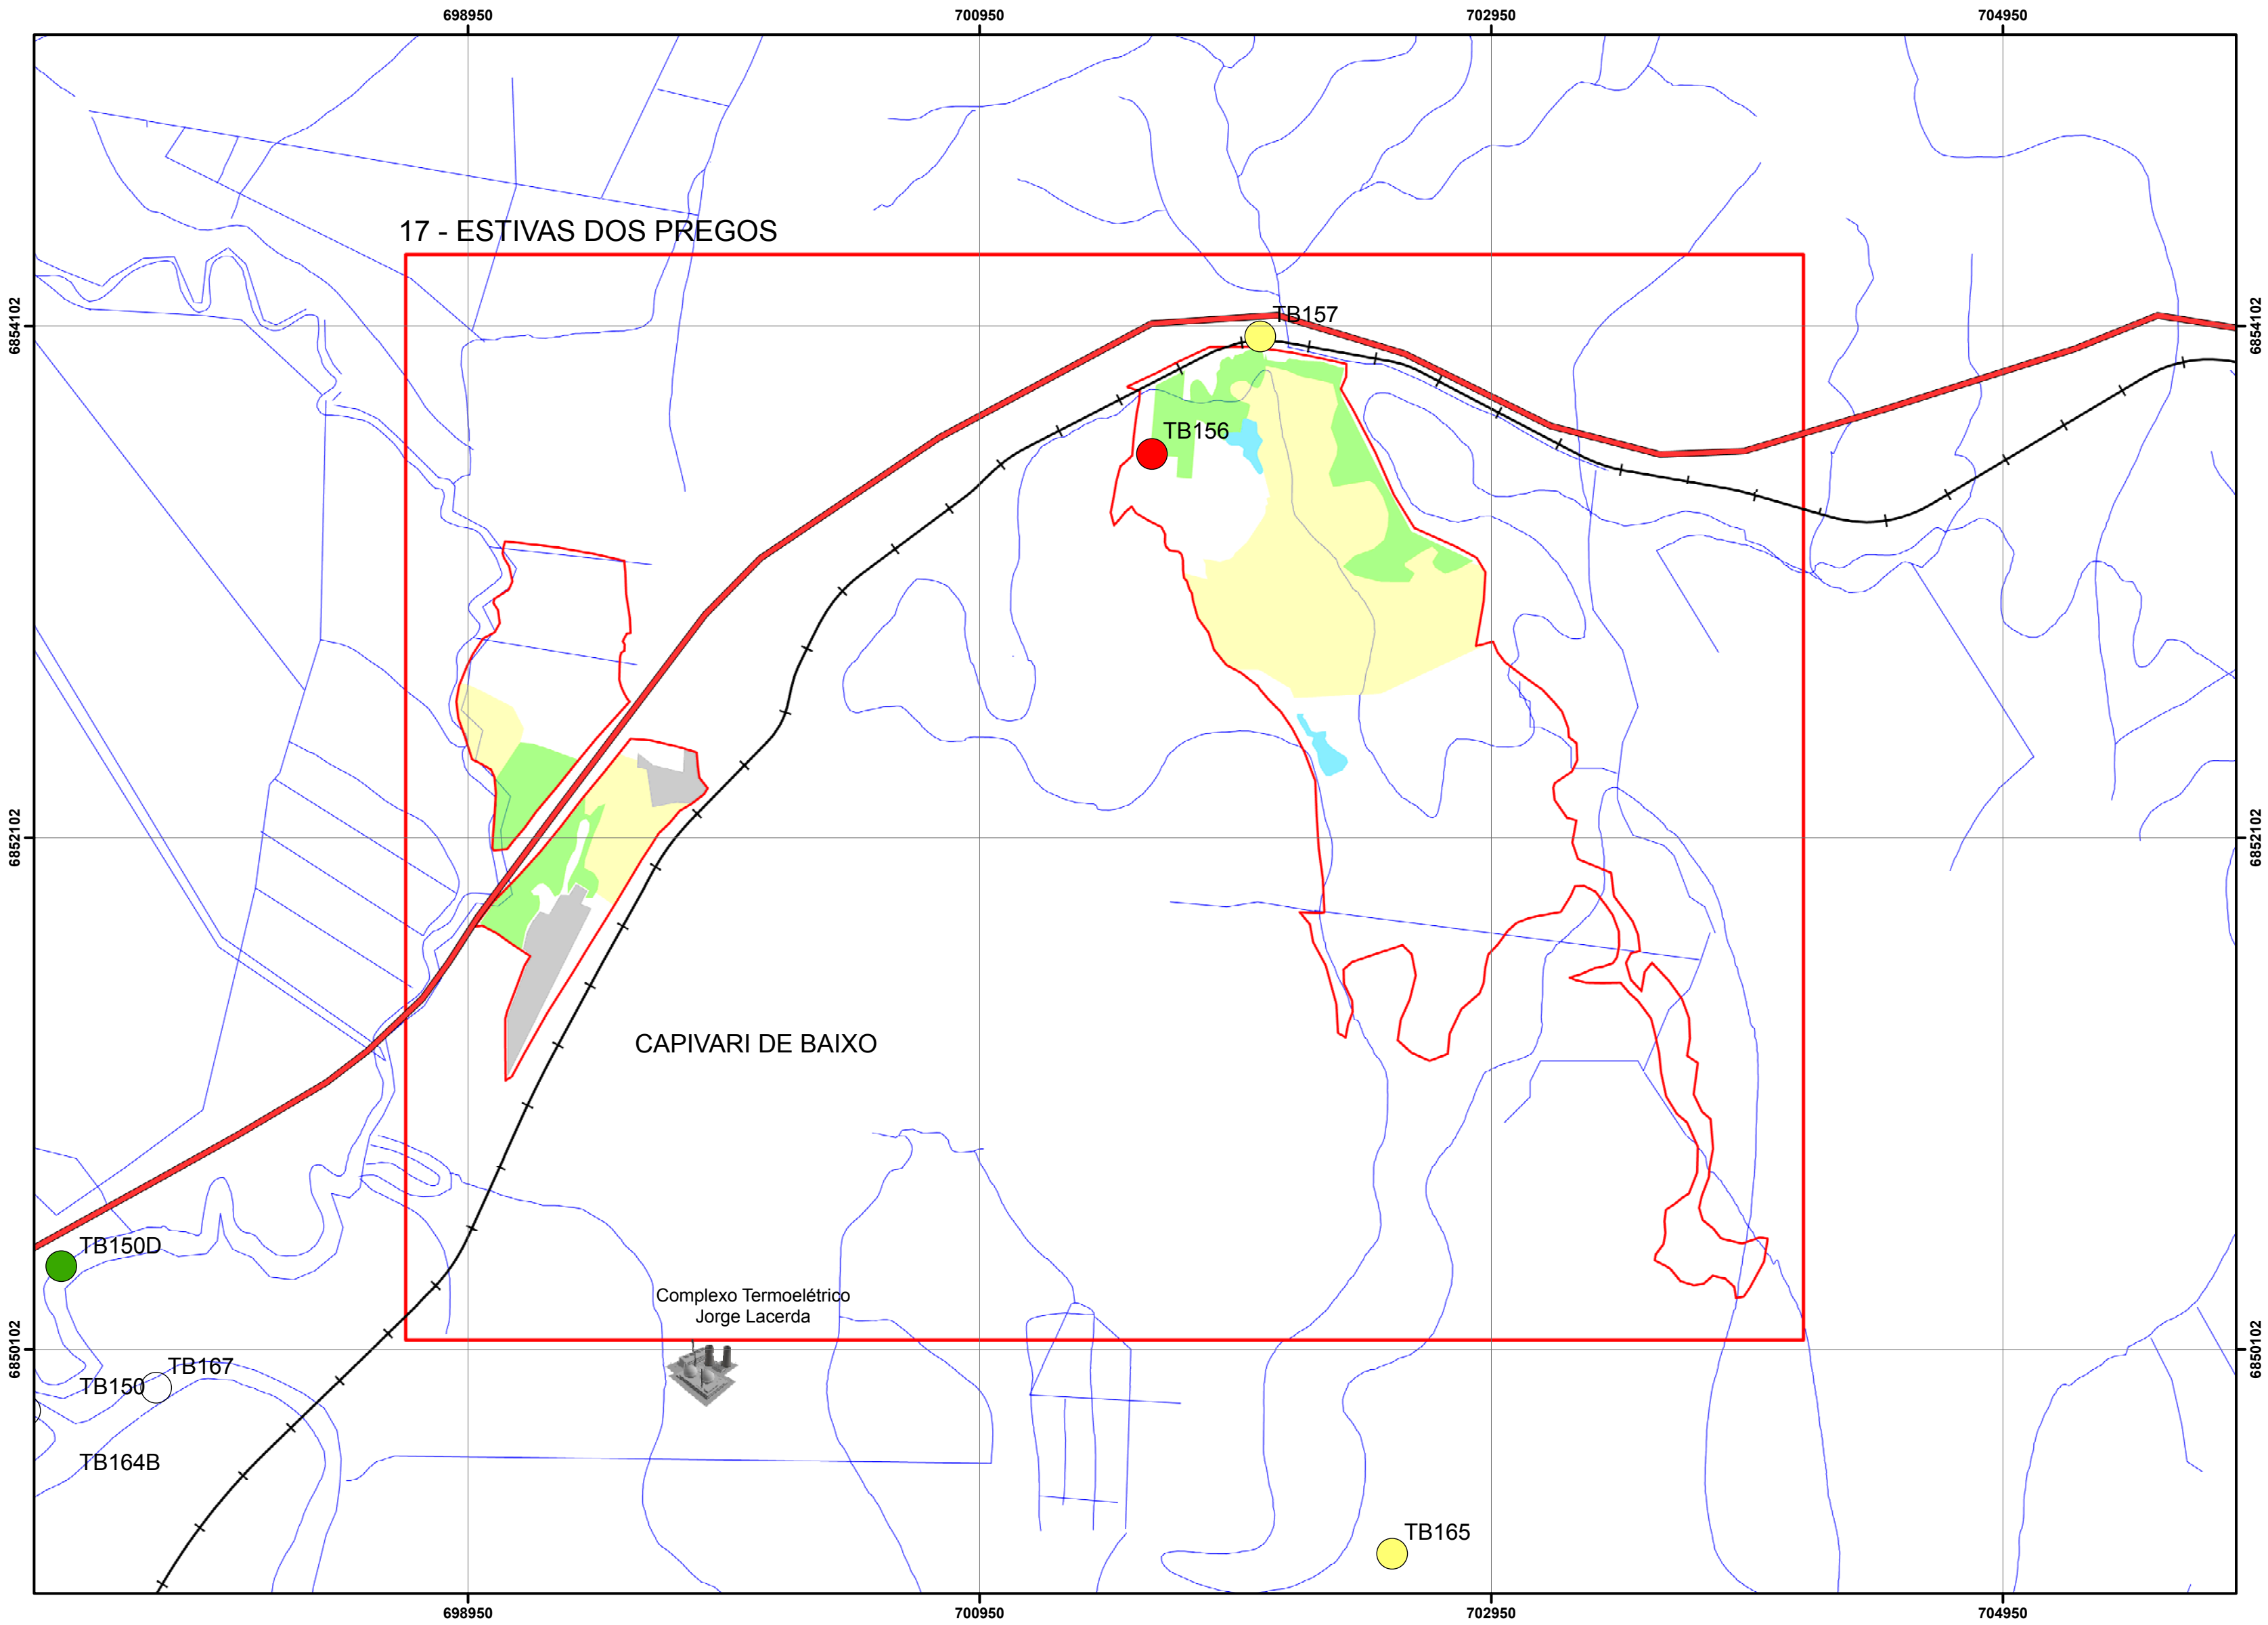
ÁREAS IMPACTADAS SUPERFICIALMENTE PELA MINERAÇÃO DE CARVÃO	
CLASSE	ÁREA (ha)
MINERAÇÃO CÉU ABERTO	0,00
DEPÓSITO DE REJEITO	360,00
MINERAÇÃO CÉU ABERTO E DEPÓSITO DE REJEITO	0,00
TOTAL	360,00

COBERTURA DO SOLO	
CLASSE	ÁREA (ha)
ÁREA URBANIZADA	12,31
ARGILA	108,28
LAGOA INTERNA	3,07
REVEGETAÇÃO	38,39
REJEITO OU ÁREA MINERADA A CÉU ABERTO	197,95
TOTAL	360,00
LAGOA EXTERNA	0,00
